Mape-Asphalt Repair 0/8

**Einkomponentiger,
gebrauchsfertiger,
kalt zu applizierender
Reaktivasphalt zur
Reparatur beschädigter
Verkehrsflächen**

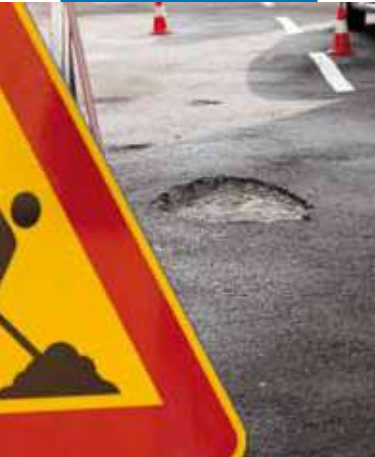
Reparaturstelle im Straßenbelag

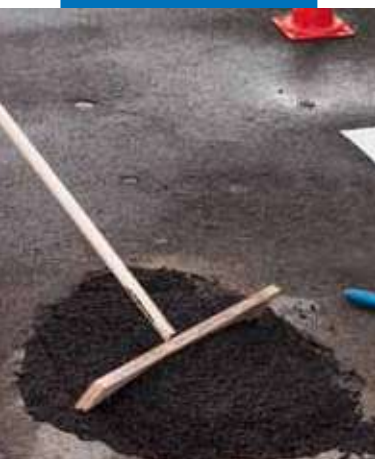
Einbringen und Verarbeiten von Mape-Asphalt Repair 0/8

Mape-Asphalt Repair 0/8 direkt in den Ausbruch füllen und mit einer Schaufel, Traufel, Spachtel oder Raket abziehen und glätten, so dass die Schicht etwas über die zu reparierende Fahrbahndecke herausragt. Die Oberfläche des aufgetragenen Produktes gleichmäßig wässern (0,5-1,0 l pro Gebinde). Sofort mit Handstampfern (Ramme) oder bei größeren Flächen mit einem Rüttler oder einer Walze verdichten. Die vollständige Aushärtung dauert mehrere Stunden, abhängig von der Untergrundtemperatur. Um die Erhärtung zu beschleunigen, kann etwas (bis ca. 0,5 Liter) Wasser dem Gebinde beigegeben werden. Das Gebinde sofort gut schütteln, damit sich das Wasser gleichmässig verteilt.

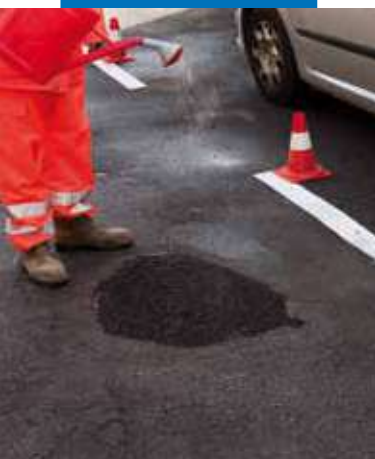
Wässerung der Oberfläche

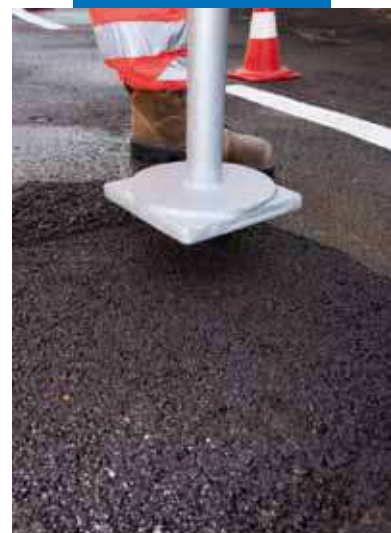
Manuelle Verdichtung

Mape-Asphalt Repair 0/8 in den Ausbruch füllen, glätten und die Oberfläche mit dem restlichen Wasser (ca. 0,5 l) wässern und verdichten. Leichter bis mittel schwerer Verkehr verdichtet das eingebrachte Material zusätzlich; es entstehen dadurch keine neuen Schäden.

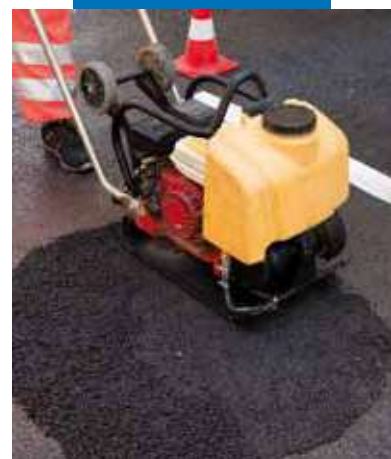
Maschinelle Verdichtung
