Mape-Asphalt Repair 0/8

**Einkomponentiger,
gebrauchsfertiger,
kalt zu applizierender
Reaktivasphalt zur
Reparatur beschädigter
Verkehrsflächen**

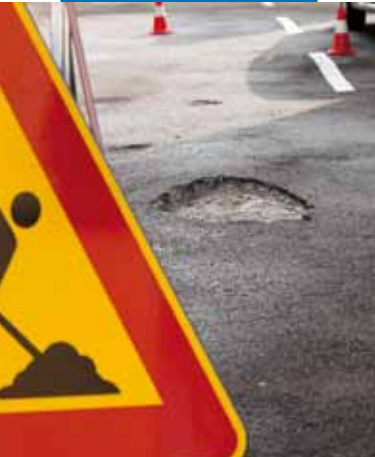
Mape-Asphalt Repair 0/8

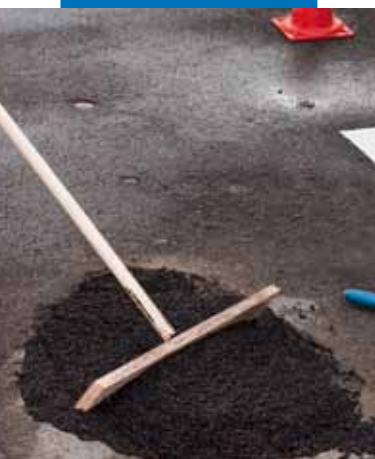
Reparaturstelle im Straßenbelag

Der Untergrund muss sauber, fest und frei von Schutt und Wasserrückständen sein. Im Winter muss die Schadstelle eisfrei sein, um die Haftung des Produktes auf dem Untergrund sicher zu stellen.

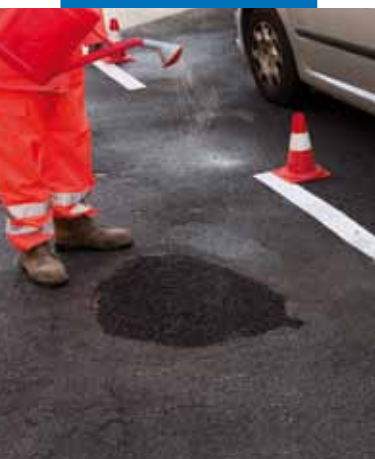
Einbringen und Verarbeiten von Mape-Asphalt Repair 0/8

Mape-Asphalt Repair 0/8 direkt in den Ausbruch füllen und mit einer Schaufel, Traufel, Spachtel oder Raketel abziehen und glätten, so dass die Schicht etwas über die zu reparierende Fahrbahndecke herausragt. Die Oberfläche des aufgetragenen Produktes gleichmäßig wässern (0,5-1,0 l pro Gebinde). Sofort mit Handstampfern (Ramme) oder bei größeren Flächen mit einem Rüttler oder einer Walze verdichten. Die vollständige Aushärtung dauert mehrere Stunden, abhängig von der Untergrundtemperatur. Um die Erhärtung zu beschleunigen, kann etwas (bis ca. 0,5 Liter) Wasser dem Gebinde beigegeben werden. Das Gebinde sofort gut schütteln, damit sich das Wasser gleichmäßig verteilt.

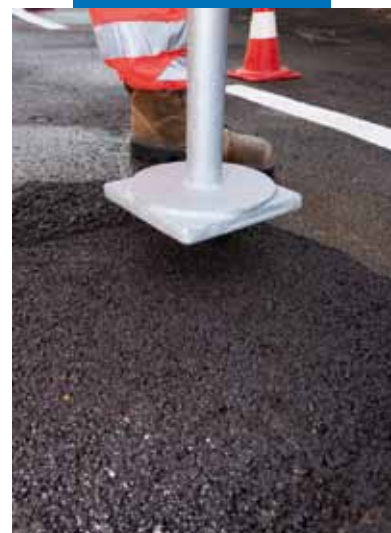
Wässerung der Oberfläche
